Erste Museums-Eisenbahn Deutschlands

Bruchhausen-Vilsen—Heiligenberg—Asendorf

Uwe Franz Werkstatt-Telegramm

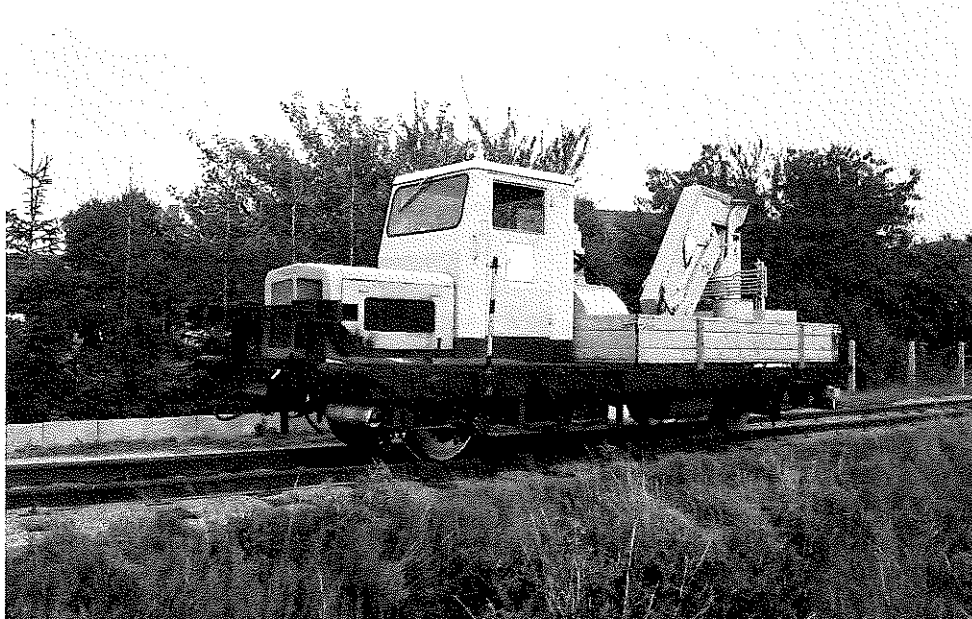
Foto
Kurz nach der Umspurung absolvierte FRIEDHELM eine Probefahrt, 16. August 1989. Foto: Uwe Franz

Schwer-Kleinwagen FRIEDHELM

Fieberhaft wird gegenwärtig an unserem SKL gearbeitet, schließlich soll FRIEDHELM noch im kommenden Winterhalbjahr im Gleisbau zum Einsatz gelangen. Nun ist man damit beschäftigt, die unbedingt notwendigen Schmalspur Zug- und Stoßvorrichtungen einzubauen; dieses Vorhaben erfordert aber eine Reihe von Umbaumaßnahmen, so z. B.: Verlängerung des Fahrzeugrahmens, Anheben des Motorvorbaues und des Hydraulikkranes um ca 20 cm (um nur das Wichtigste zu nennen).

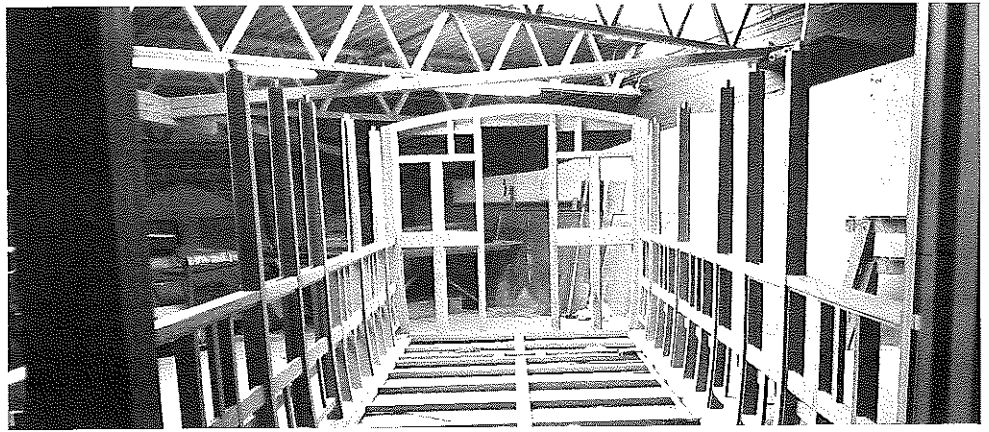
Bild oben rechts:
Das Wagenkastengerippe des Wagens 18 in Bassum,
September 1989. Foto: Uwe Franz

Wagen № 18
befindet sich weiterhin in der Hauptun-
tersuchung - oder vielmehr in der Re-
konstruktion. Wie bereits in DME
2/1988 S. 14 ff geschildert, sind die
Arbeiten am Fahrzeugrahmen bereits
seit über einem Jahr abgeschlossen.
Große Probleme gab es jedoch mit dem
hölzernen Aufbau, der komplett aus
Eichenholz neu angefertigt wird. Auf-
grund personeller Schwierigkeiten in der
Ausbildungswerkstatt der Niedersächsi-
schen Volkshochschule Bassum, die sich
der Holzarbeiten angenommen hat, ver-
zögerte sich der Weiterbau des Wagen-
kastens. Wir sind optimistisch und hof-
fen, daß der Wagenkasten dennoch bis
Jahresende 1989 fertig wird und an-
schließend auf das Fahrgestell montiert
werden kann.
