Museums-Eisenbahn Bruchhausen-Vilsen - Asendorf

»Friedhelm« wieder in Fahrt

Uwe Franz Werkstatt-Telegramm

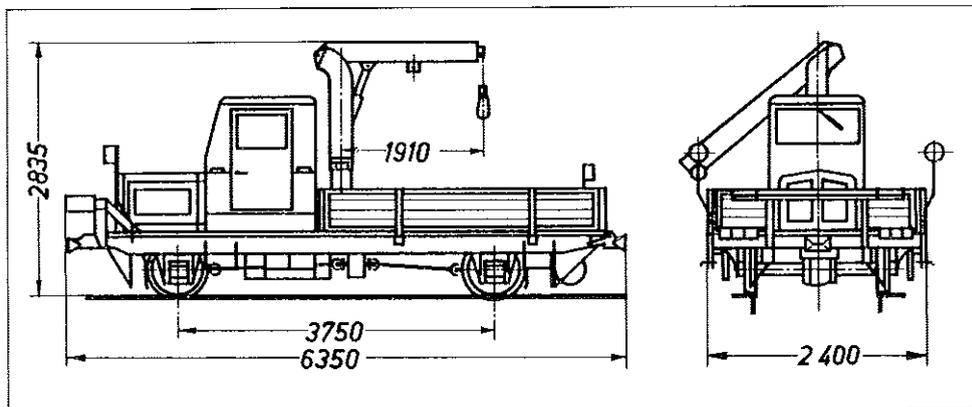
oben: Übersichtszeichnung eines Klv 51 der Einheitsbauart.

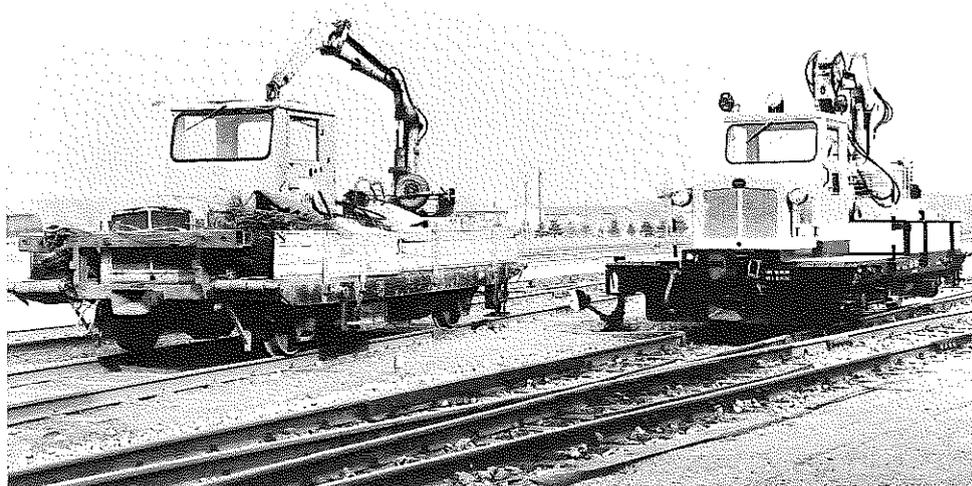
unten: Vergleich des unveränderten und im fleißigen Gebrauch bei den VGH stehenden Klv mit »Friedhelm« der Museums-Eisenbahn. Hier sind die Änderungen wie Höherlegen des Motors gut ersichtlich, 15. März 1990 in Bruchhausen-Vilsen. Foto: Wolfram Bäumer

- Rahmen um ca. 20 cm verlängert und Motorvorbau sowie Kran um ca. 15 cm höher gelegt für den Einbau einer Schmalspur-Zug- und Stoßvorrichtung,
- neue Pufferbohlen montiert,
- fast alle Rohrleitungen erneuert,
- elektrische Verkabelung erneuert,
- Handbremsvorrichtung neu konstruiert und gebaut,
- Bremsbeläge erneuert,
- sämtliche Ölfilter und Schläuche erneuert,
- Aggregate durchgesehen,
- Kardanwellen erneuert,
- mehrere Graugußgewichte ausgebaut und aus Platzgründen durch 4 qm Grobblech (40 mm dick) ersetzt,
- Fahrzeugboden erneuert,
- komplett neu lackiert.

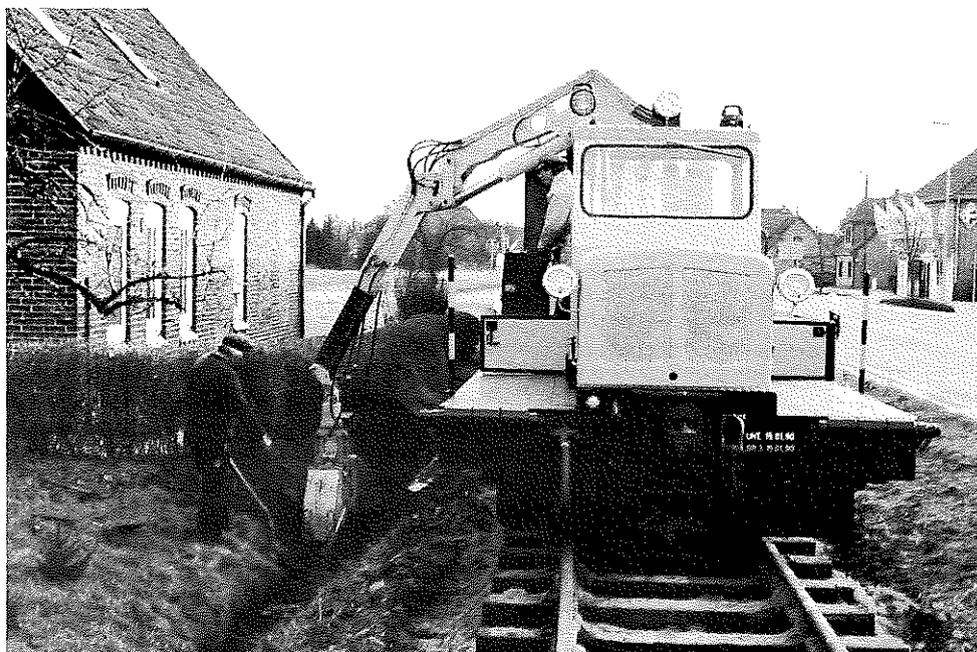
oben: »Friedhelm« im Einsatz beim Rotteneinsatz am 27. Januar 1990. Auch das Freihalten der Gräben gehört zur Rottentätigkeit.
Foto: Heinz Esdorn

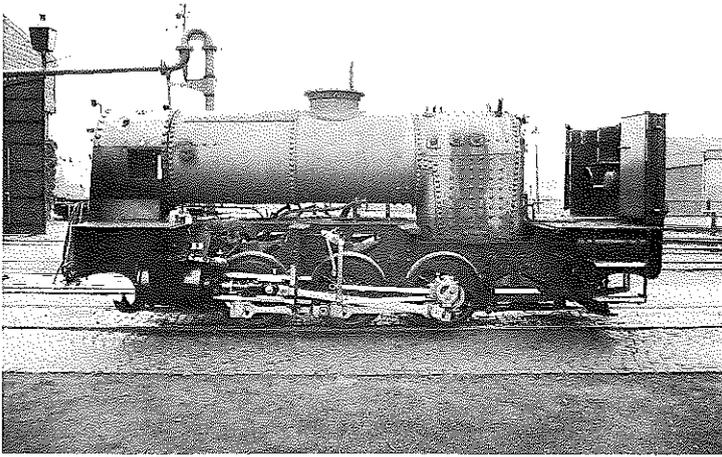
oben links: Freigelegter Kessel von »Hermann« wird nach Aufnahme dieses Bildes mit unserem Bockkran abgehoben, Januar 1990.

Wie bereits im Vorwort kurz angesprochen, lieferte »Hermann« eine Großbaustelle, was wäre die Winter-Werkstattssaison auch ohne eine solche gewesen? Zu unser aller Erstaunen präsentierte sich nach dem Ausbau der Siederöhre der in den Jahren 1978/79 teilerneuerte Kessel nicht mehr so ganz jungfräulich. Punktueller Rostfraß besonders an dem damals nicht erneuerten Langkesselschuß hat dem Kessel stark zugesetzt. Man hätte ihn zwar noch einige Jahre gefahrlos betreiben können, doch wir entschlossen uns, den Weg der größten Sicherheit zu gehen und waren uns in Absprache mit dem TÜV-Norddeutschland schnell einig, eine aufwendige Kesselreparatur durchzuführen. Bei einer „Betriebsversammlung“ wurde das weitere Vorgehen abgesprochen, man entschied sich, die Ma-

Das geschah bereits am folgenden Wochenende. Bei dieser Gelegenheit ließen wir gleich den gesamten Langkesselboden erneuern; leider fehlen uns die Werkzeuge und Maschinen, um solche Arbeiten in eigener Werkstatt auszuführen. Ein befreundeter Schiffbaubetrieb übernahm diese Arbeiten gerne für uns und nach nur zweiwöchigem „Krankenhausaufenthalt“ konnten wir mit den erforderlichen Niet- und Stemmarbeiten in Bruchhausen-Vilsen fortfahren.

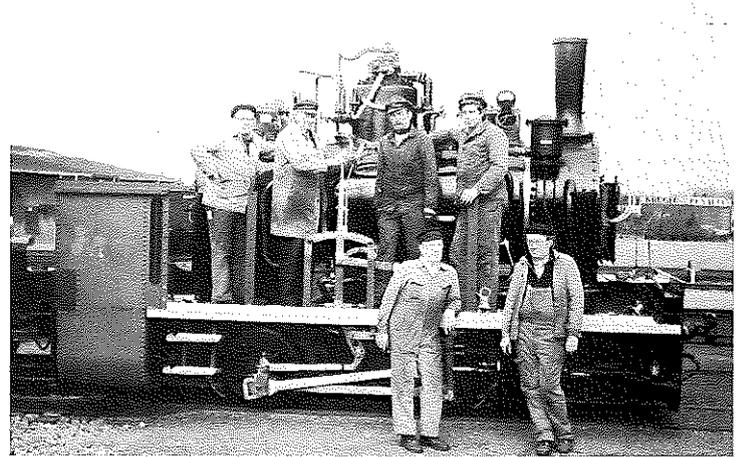
oben rechts: erfolgreiches Wintermeeting beendet - erste Funktionsprüfung der »Plettenberg«, 2. März 1990

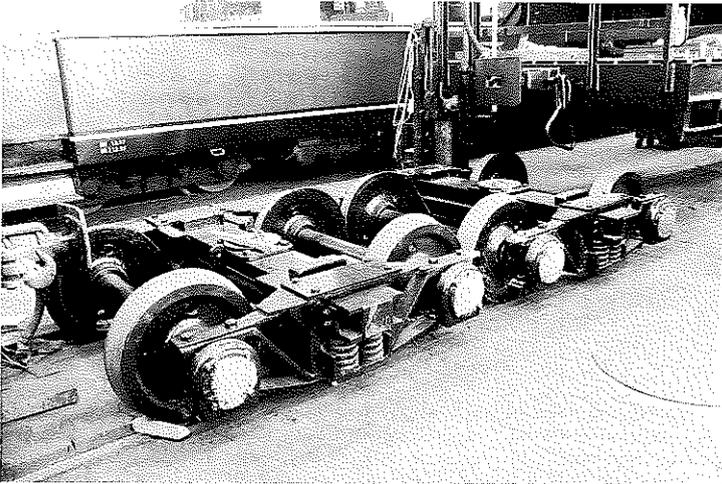
2. Reihe links: Die (neuen) Drehgestelle des Schotterwagens 163, 16. März 1990.

Der Schotterwagen geht mit großen Schritten seiner Vollendung entgegen. Die beiden Drehgestelle sind fertiggestellt worden, ein Drehgestell wurde mit einer komplett neu konstruierten Bremsanlage versehen. Die Bühnenblechung wurde ebenso fertiggestellt wie die Restarbeiten beim Anstrich. Der Wagen erhielt außerdem je eine Durchgangsleitung für Vakuum- und Druckluftbremse. An einer Aufstiegsleiter zur Kontrolle des Trichterinhaltes wird noch gearbeitet.

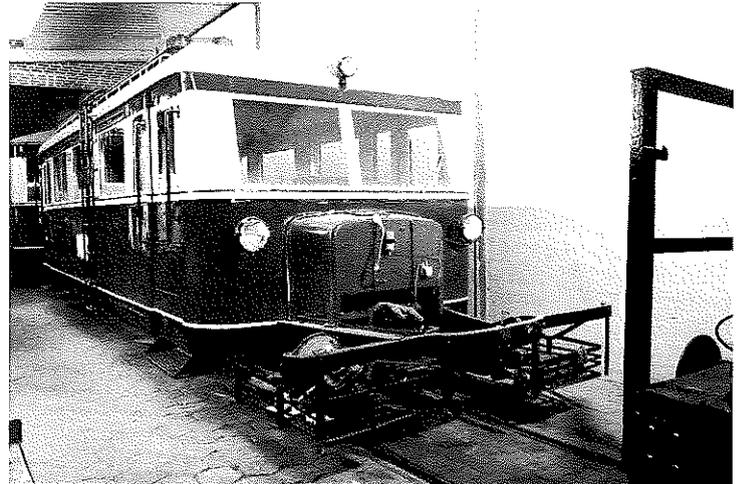
2. Reihe rechts: »Maus« ist in Behandlung beim „Tierarzt“, 16. März 1990.

Die ständig nachlassende Leistung des Asendorfer Motor unseres Wismarer Schienenbusses »Maus« veranlaßte uns, ihn auszubauen und zu zerlegen. Sämtliche anfallenden Arbeiten werden in unserer Werkstatt von einem Feinwerktechnik-Ingenieur und seiner Freundin in bewährter Art und Weise ausgeführt. Lediglich das Honen und Feinschleifen des Zylinderkopfes mußte an eine Fremdfirma vergeben werden.

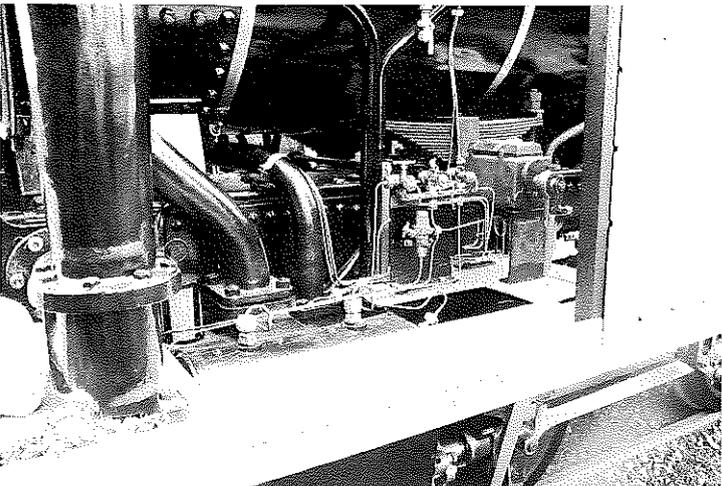
3. Reihe links: Zentralschmierung der »Plettenberg« ist fertig angeschlossen.

Die Anstreifarbeiten im Rahmenwassertank wurden abgeschlossen. An der Stehkesselvorderwand wurde ein Gestra-Abschlammentil eingebaut. Die Zentralschmierung konnte fertiggestellt werden, es kamen fast 50 m Kupferrohr mit 6 mm Durchmesser zum Einsatz. Kernstück der Anlage ist eine hervorragend restaurierte und beheizte De-Limon-Schmierpumpe. Das Oberteil des Führerhauses wurde bei einer Fremdfirma gesandstrahlt und grundiert. Unmittelbar nach seiner Ankunft in Bruchhausen-Vilsen wurde es aufgesetzt.

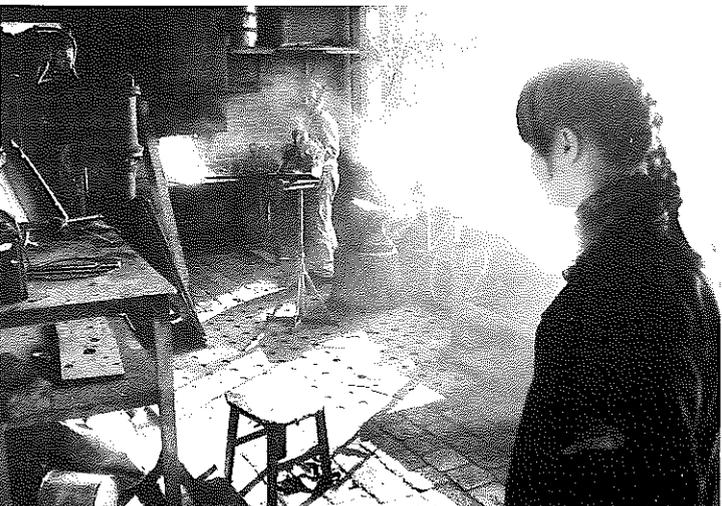
links: Die eingezogenen bzw. aufgeweiteten Rohrenden des »Hermann«-Kessels werden vor dem Einbau gegläht, 11. März 1990.
