Hans-Peter Kempf, Frauke Lehmann

Den Packwagen, den machen wir im Winter...

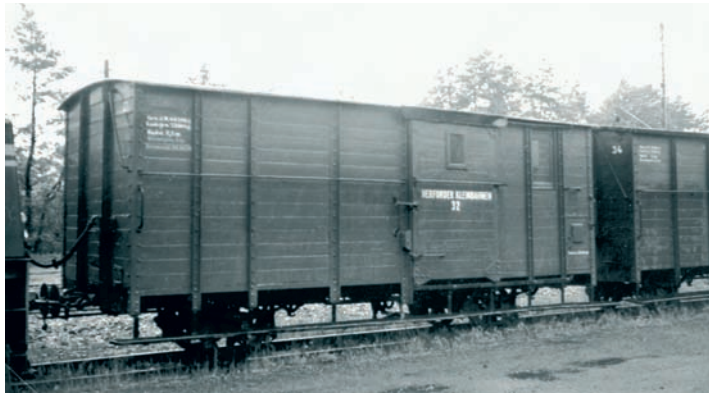
Der heutige DEV-Gepäckwagen Nr. 51 noch im Einsatz als Nr. 32 bei den Herforder Kleinbahnen. Bereits seit den 1930er Jahren fehlte ihm das Postabteil samt Klapptüren. Der rechts daneben erkennbare Nr. 34 besaß bereits ab Werk kein Postabteil, wie man an seinen gleichmäßiger verteilten Kastenprofilen leicht erkennen kann. Zuletzt wurden die Wagen als Lager- und Gerätewagen eingesetzt. Enger, Mai 1960, Foto: Harald Kindermann

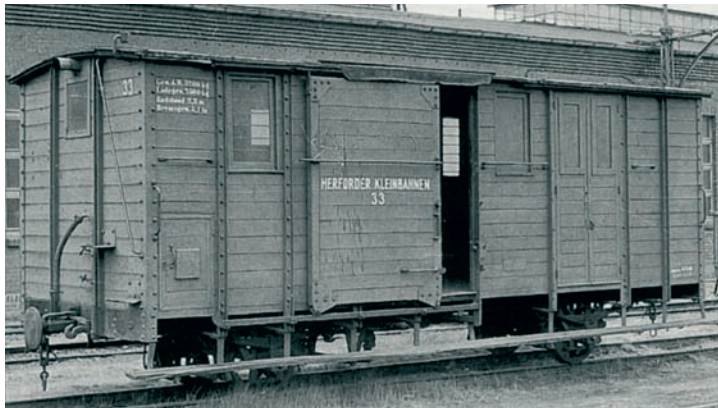
HK-Schwesterwagen Nr. 33 hatte bis zuletzt die Klapptüren des Postabteils behalten. In den Hundeabteilen befanden sich zuletzt die Batterien für die elektrische Beleuchtung. Kleinbahnhof Herford, 20. Oktober 1963. Foto: Slg. Harald Kindermann

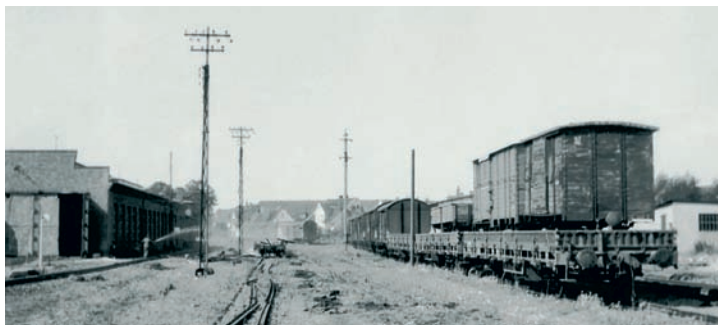
Die heutigen DEV-Wagen 113, 51 und 161 („Hotel 49“) wurden für 75,- DM an den damaligen Deutschen Kleinbahn-Verein verkauft und auf dem beinahe beräumten Herforder Kleinbahnhof zum Abtransport auf Normalspurwagen verladen. 9. August 1966, Foto: Slg. Harald Kindermann

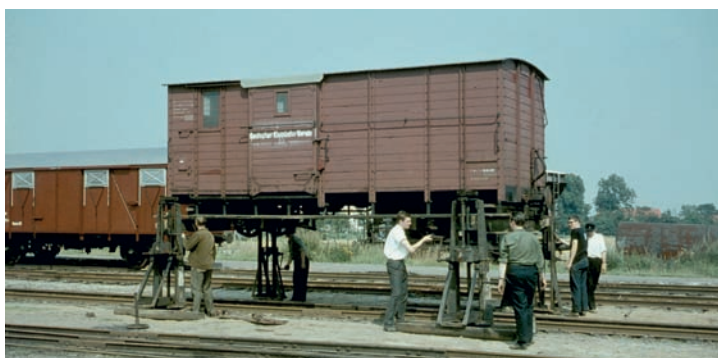
Nach der Ankunft in Bruchhausen-Vilsen am 12. August 1966 wird einen Tag später zuerst der Packwagen abgeladen: Seinen geplanten Ersteinsatz im Museumszug am selben Tag (!) vereitelte die Balancier-Kupplung: Bei den HK waren Haken und Kette genau andersherum angeordnet ... Foto: Harald Kindermann

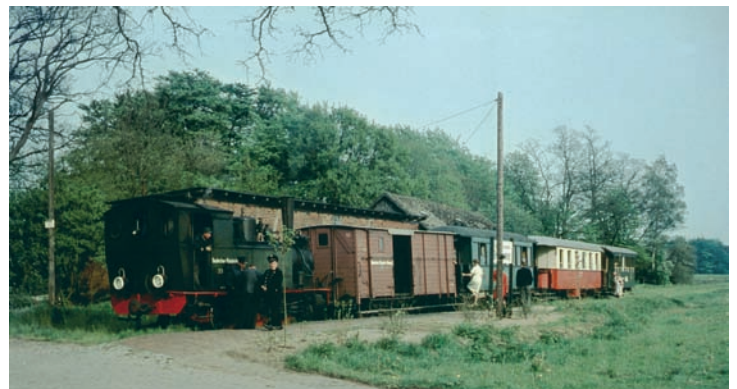
Am 14. Mai 1967 stand Dampflok BRUCHHAUSEN in Heiligenberg abfahrtsbereit mit dem damals noch als Nr. 32 bezeichneten, nur wenige Jahre eingesetzten Packwagen sowie den Personenwagen 3, 5 und 14 (damals noch Nr. 141). Foto: Harald Kindermann

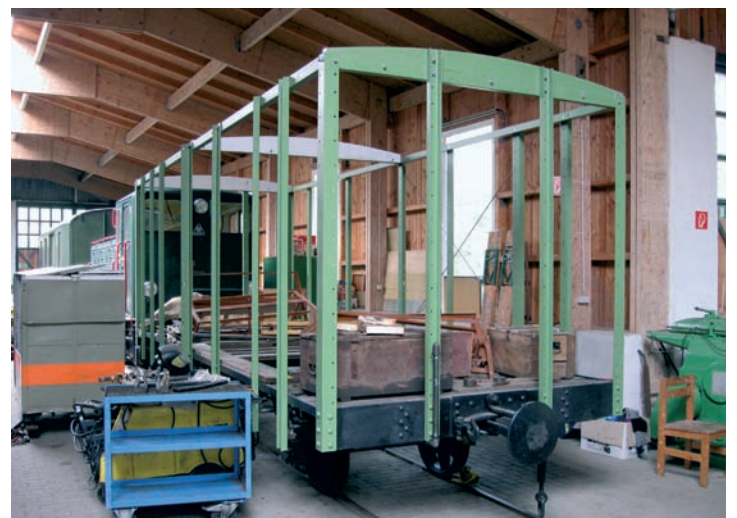
Baugleiche Schwesterwagen zu den Herforder (Post-)Gepäckwagen Nr. 31-34 besaßen auch die benachbarten Bielefelder Kreisbahnen (Nr. 35-38): PwPost Nr. 38 entsteht bei der Märkischen Museums-Eisenbahn aus geborgenen Wagenkasten-Überresten neu. Plettenberg-Hüinghausen, 23. Mai 2015, Foto: DM

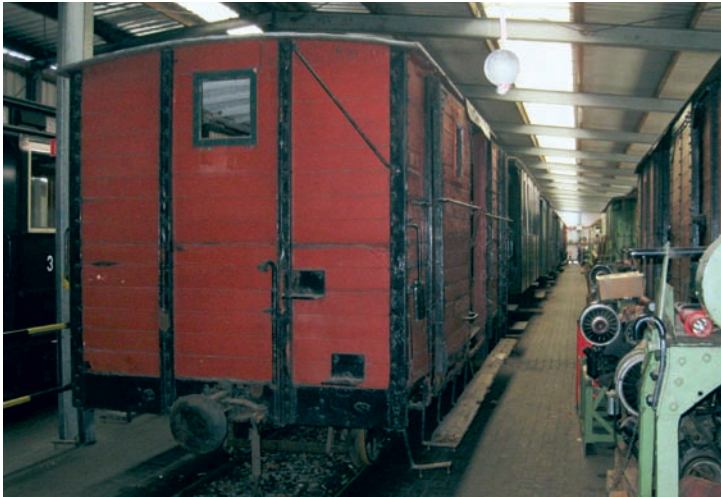
DEV-Packwagen 51 war jahrzehntelang abgestellt, mal unter Dach, mal unter freiem Himmel. Am 3. Januar 2012 wartet er in der Fahrzeughalle Bruchhausen-Vilsen auf den Beginn seiner unmittelbar bevorstehenden Restaurierung.

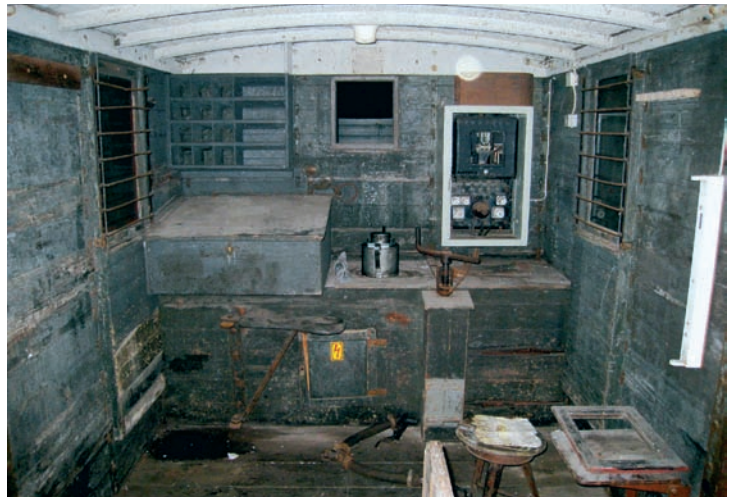
Vor Beginn der Arbeiten wurde die noch aus Herforder Zeiten fast unverändert erhaltene Inneneinrichtung des Wagens fotografisch dokumentiert. Bruchhausen-Vilsen, 3. Januar 2012

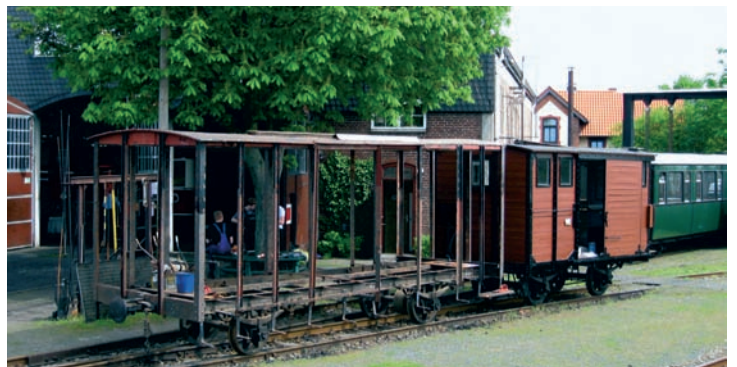
Am 30. April 2012 durfte das Gerippe des Packwagens 51 mal an die frische Luft vor der Werkstatt und traf dabei auf seinen Herforder Bruder, Wagen 161.

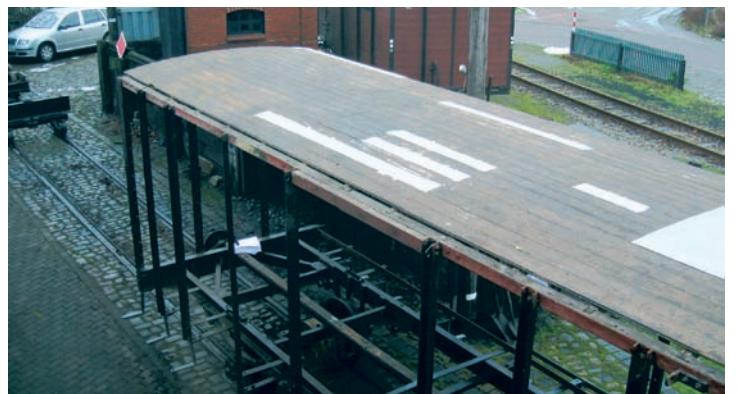
Das Dach vom Pw 51 ist noch recht gut erhalten, nur einzelne Bretter mussten ausgetauscht werden. Bruchhausen-Vilsen, 15. Dezember 2012

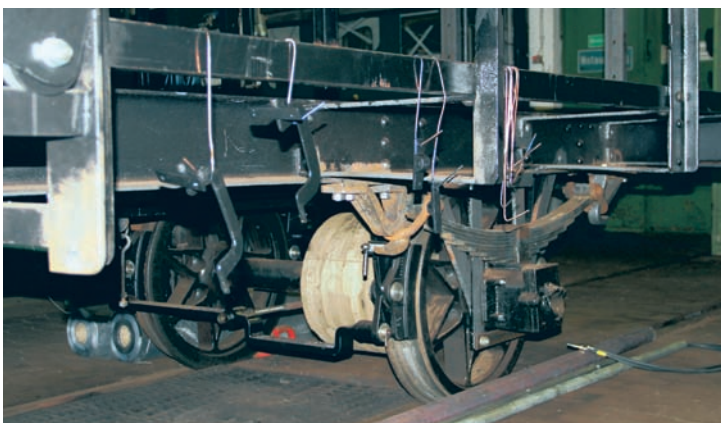
Am 14. Dezember 2013 waren die Schlosserarbeiten beinahe abgeschlossen und die Bremse bereits weitgehend montiert. Gut zu erkennen ist die Achstrommel für den Lichtmaschinenriemen.

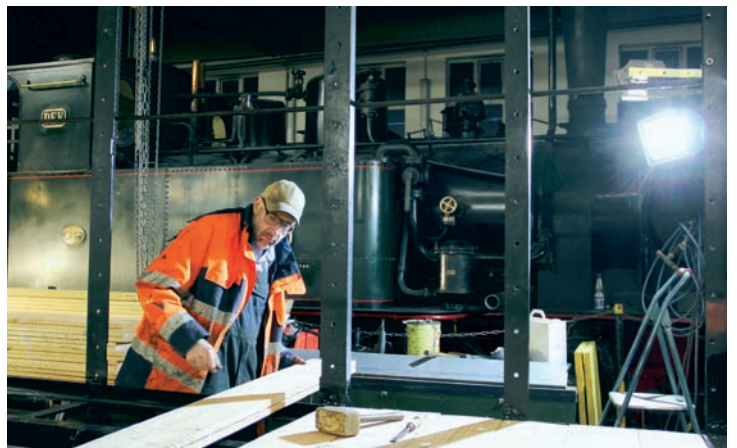
Bernd Fütting beim Einpassen der Fußbodenbohlen. Bruchhausen-Vilsen, 15. Februar 2014. Alle Fotos auf dieser Seite: RM
